# ¿Se podrá recuperar el Lago Poopó?

Dirk Hoffmann

07 de Marzo de 2016

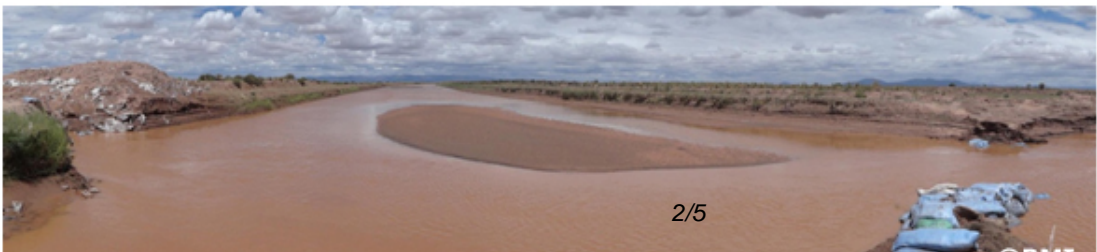
*Un dique artesanal divierte las aguas del Río Desaguadero hacia un canal (a la izquierda).*

Hoy en día recibe aportes muy disminuidos del Río Mauri debido a los proyectos de irrigación en territorio peruano. En nuestro recorrido por el Río Desaguadero en suelo boliviano hemos podido observar el mismo fenómeno: decenas de canales de riego desviando agua de su curso principal. Muchos de los canales eran construcciones rústicas, muy probablemente sin ninguna autorización.
